ENCEINTE PROTOHISTORIQUE
DES CASTELS ET
OPPIDUM DE SAINT-DIONIZY

CONSERVATION ET
MISE EN VALEUR PAYSAGERE

ETUDE PREALABLE

THIERRY ALGRIN
A C M H

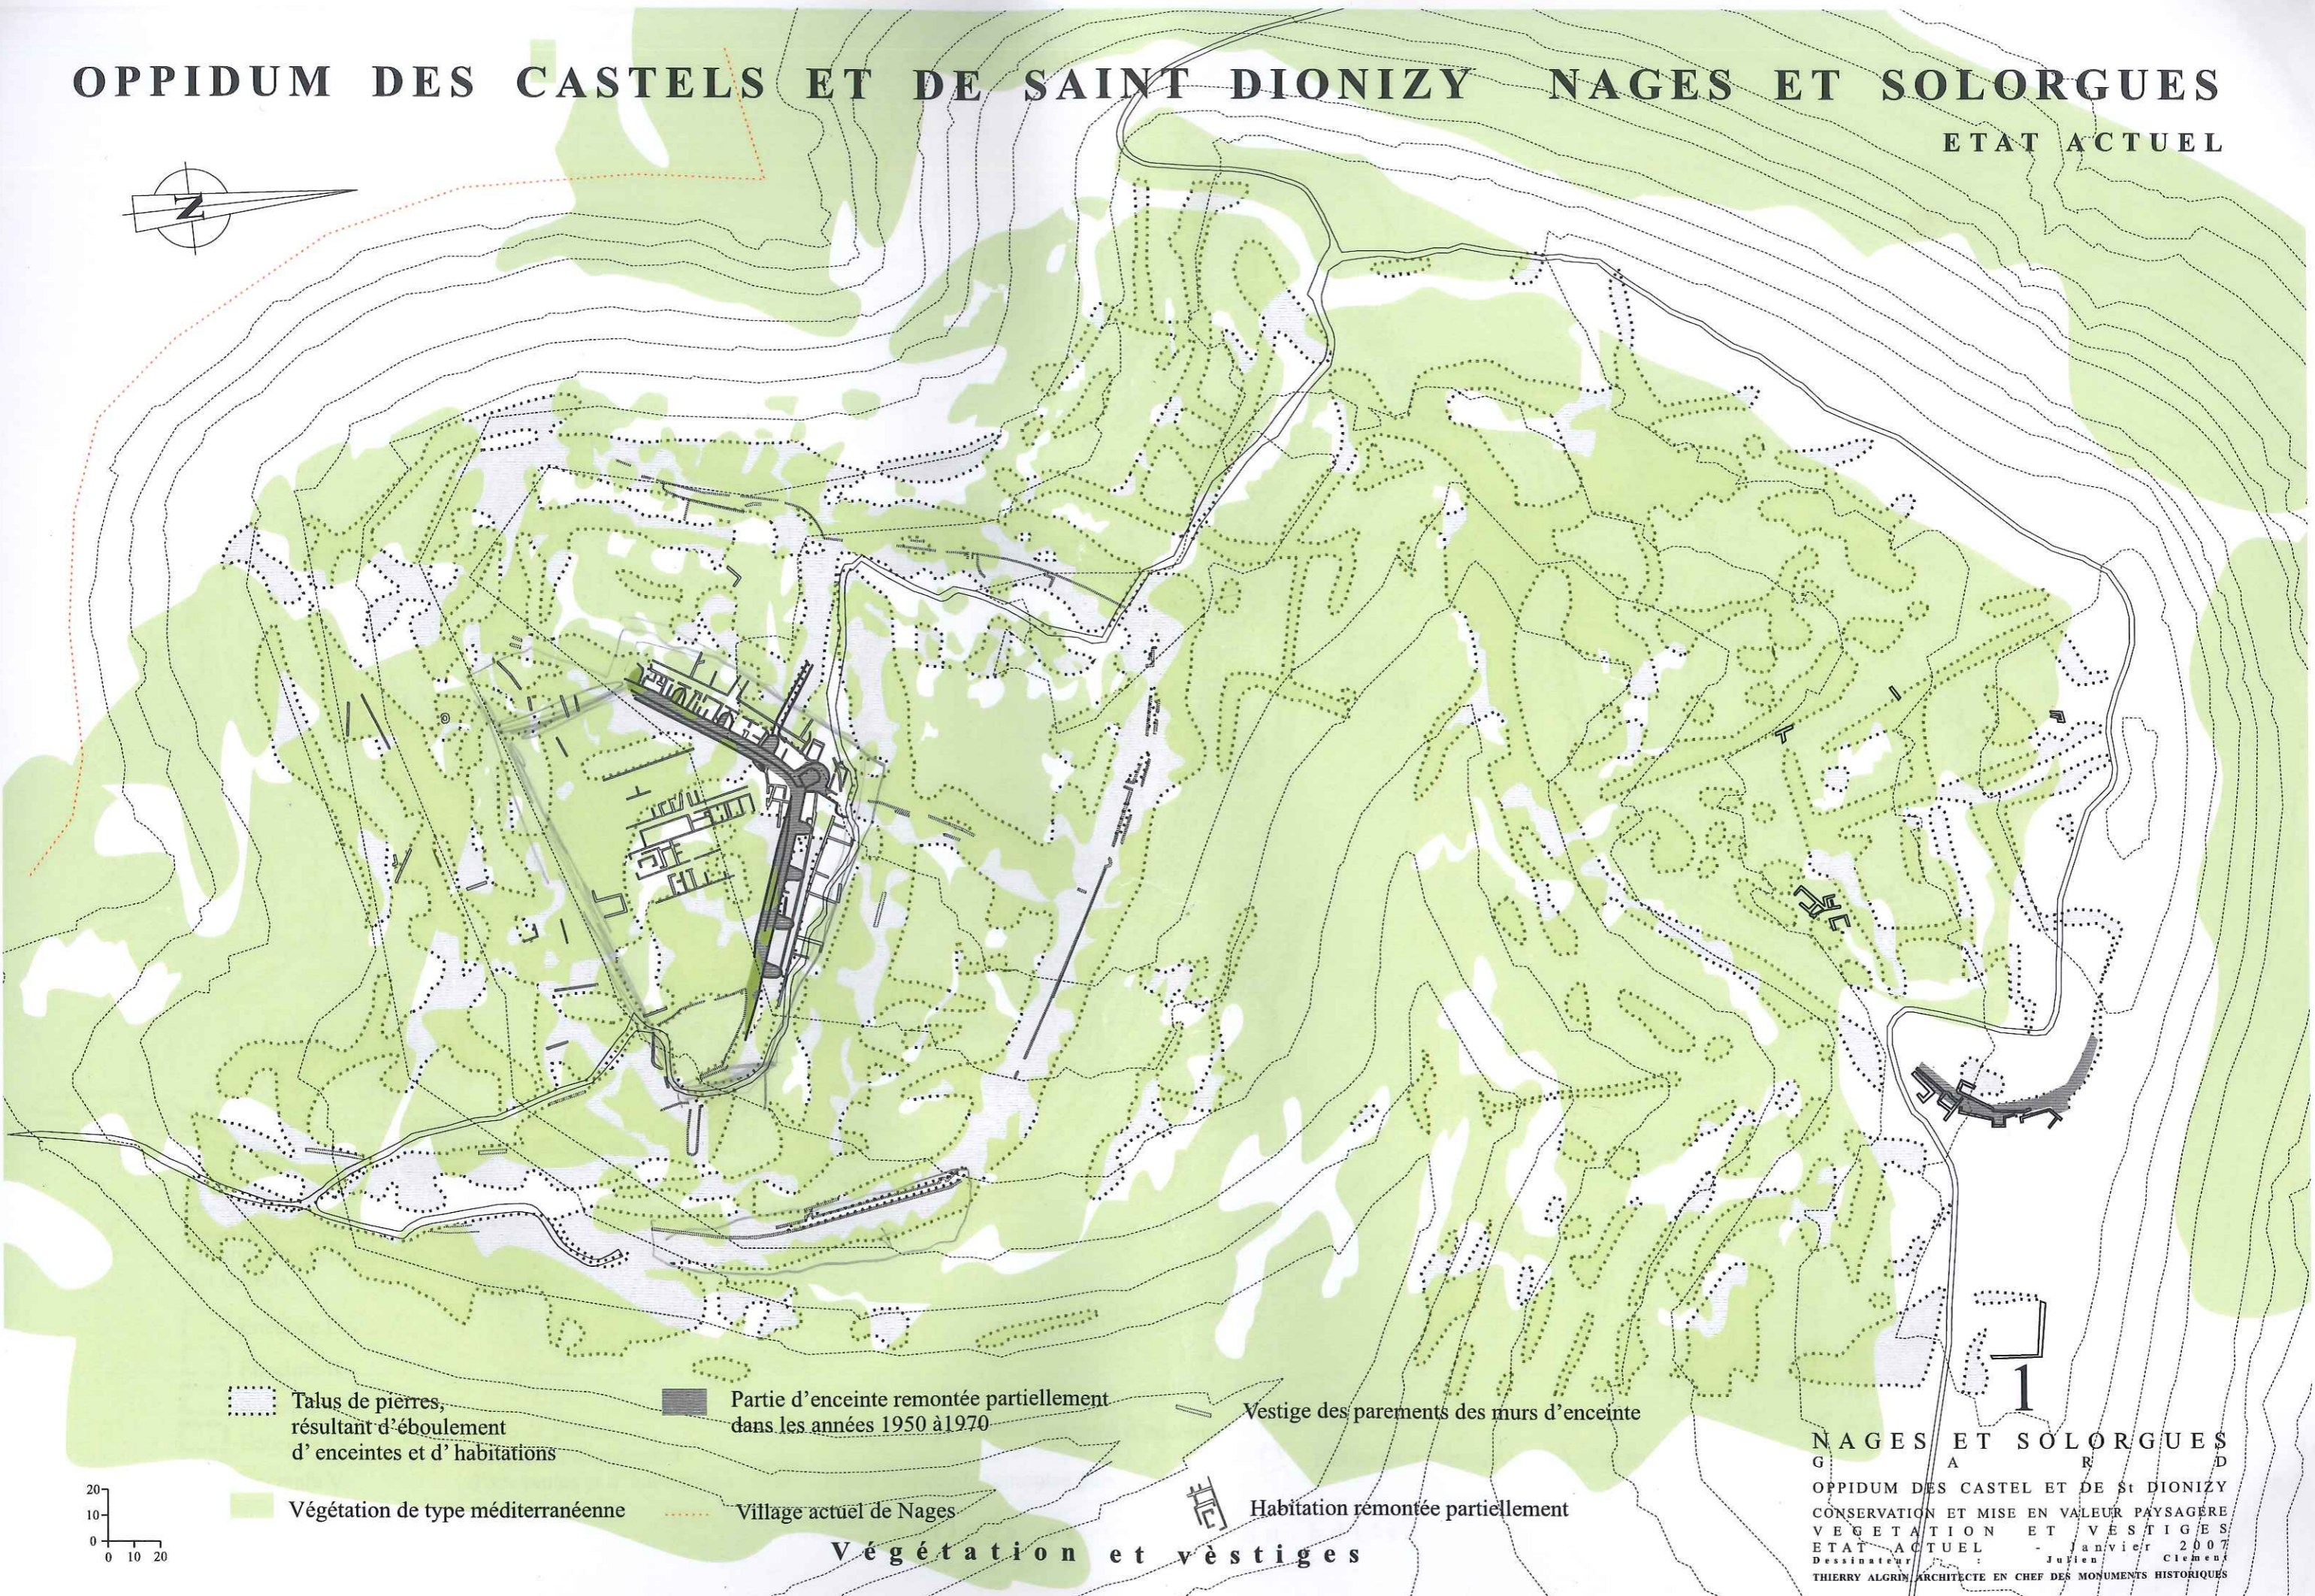
Végétation et vestiges

- Talus de pierres, résultant d'éboulement d'enceintes et d'habitations
- Partie d'enceinte remontée partiellement dans les années 1950 à 1970
- Vestige des parements des murs d'enceinte
- Végétation de type méditerranéenne
- Village actuel de Nages
- Habitation remontée partiellement

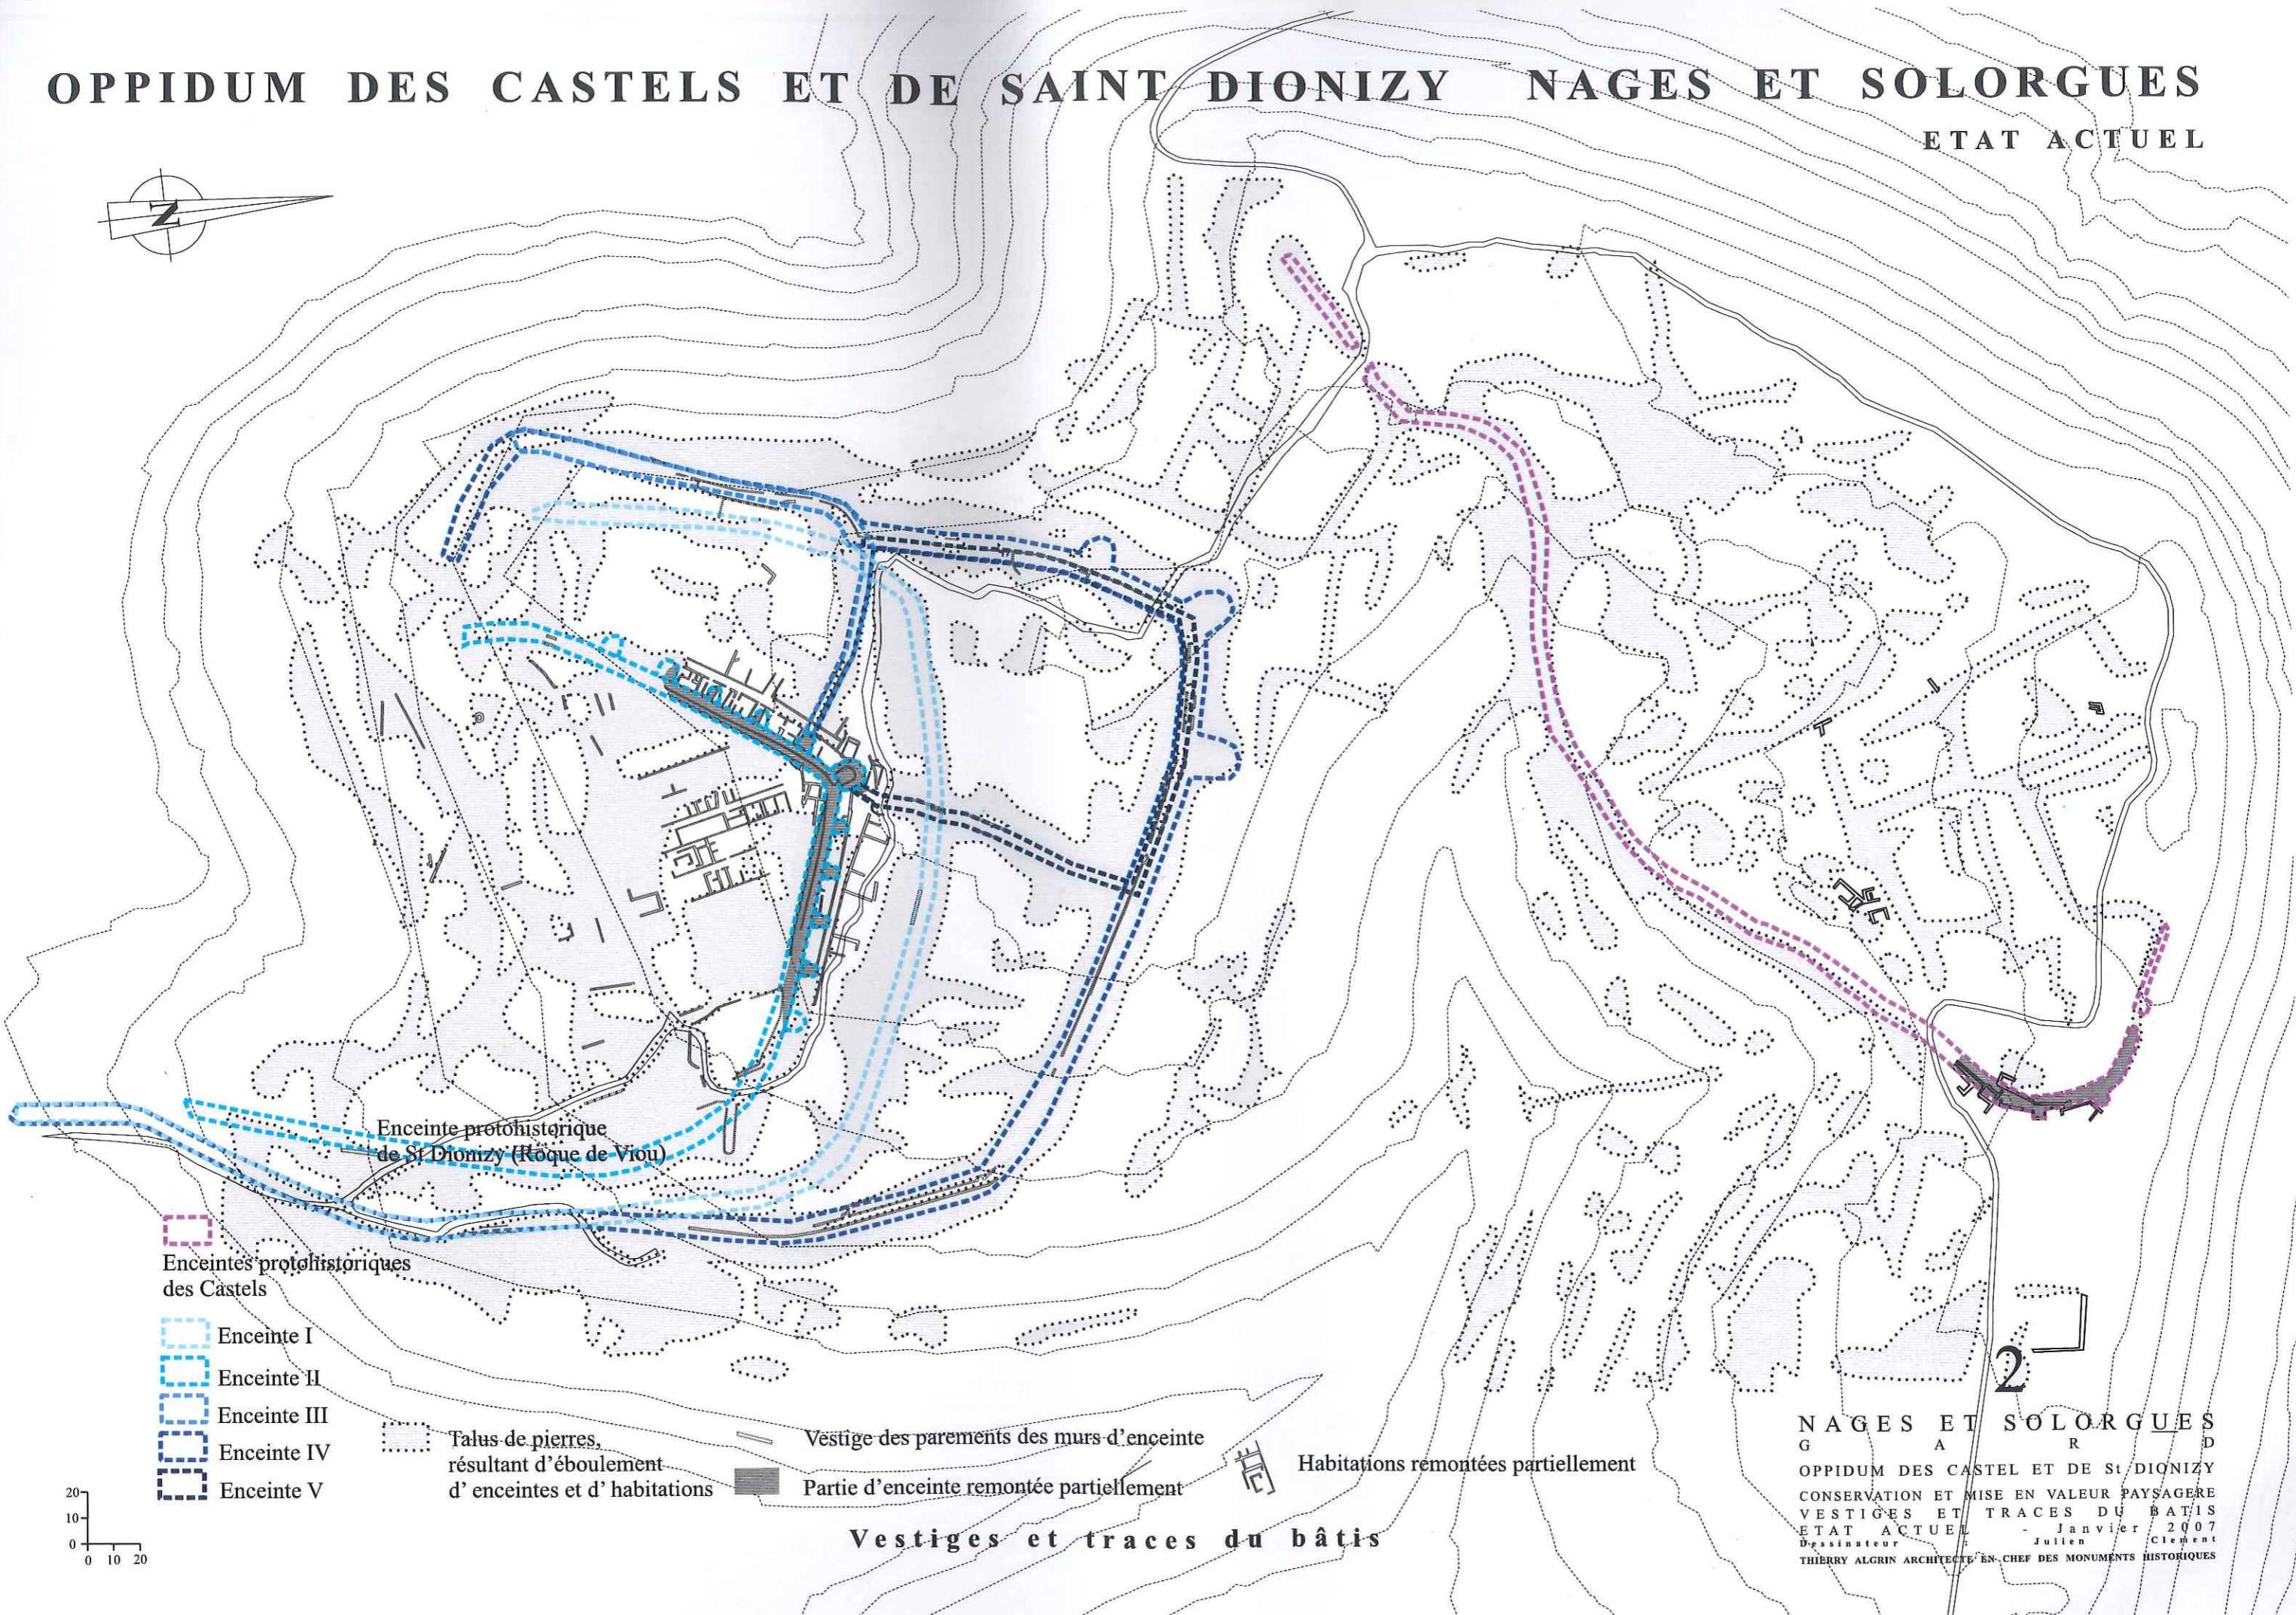
Vestiges et traces du bâtis

Enceinte protohistorique de St Dionizy (Roque de Viou)

Enceintes protohistoriques des Castels

- Enceinte I
- Enceinte II
- Enceinte III
- Enceinte IV
- Enceinte V

Talus de pierres, résultant d'éboulement d'enceintes et d'habitations

Vestige des parements des murs d'enceinte
Partie d'enceinte remontée partiellement

Habitations remontées partiellement

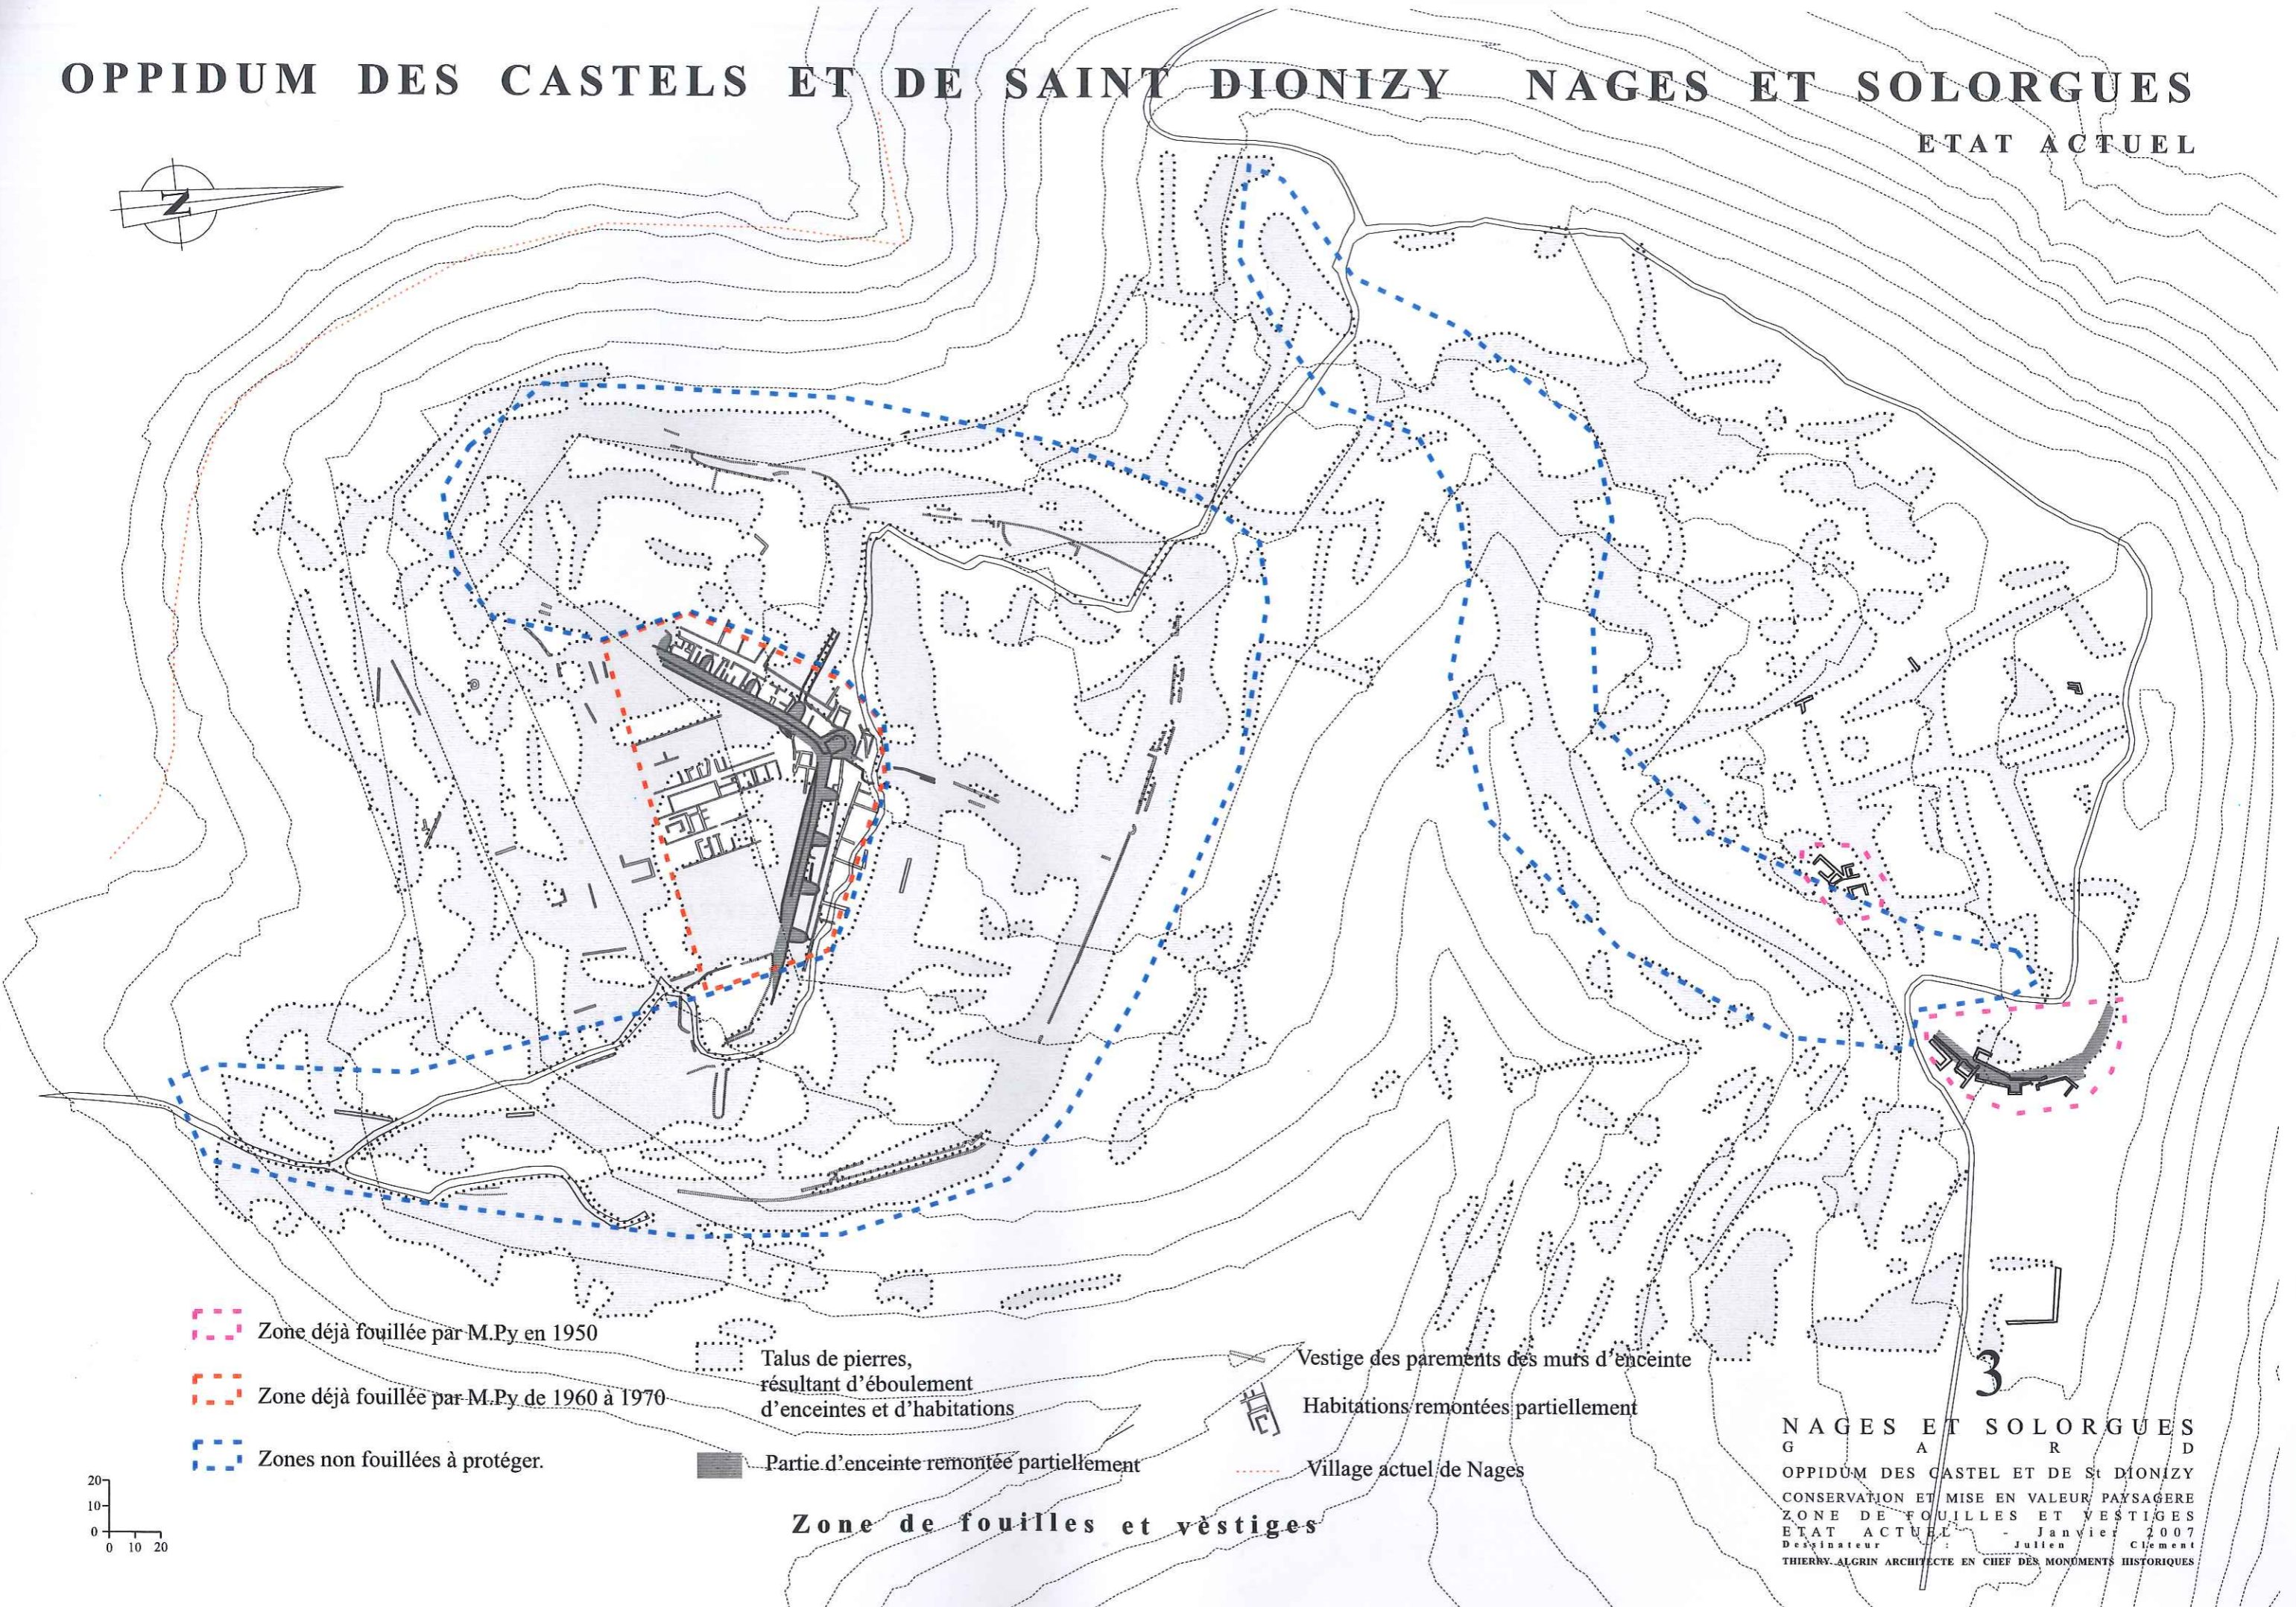
Zone de fouilles et vestiges

- - - Zone déjà fouillée par M.Py en 1950
- - - Zone déjà fouillée par M.Py de 1960 à 1970
- - - Zones non fouillées à protéger.
- Talus de pierres, résultant d'éboulement d'enceintes et d'habitations
- Partie d'enceinte remontée partiellement
- Vestige des parements des murs d'enceinte
- Habitations remontées partiellement
- - - Village actuel de Nages

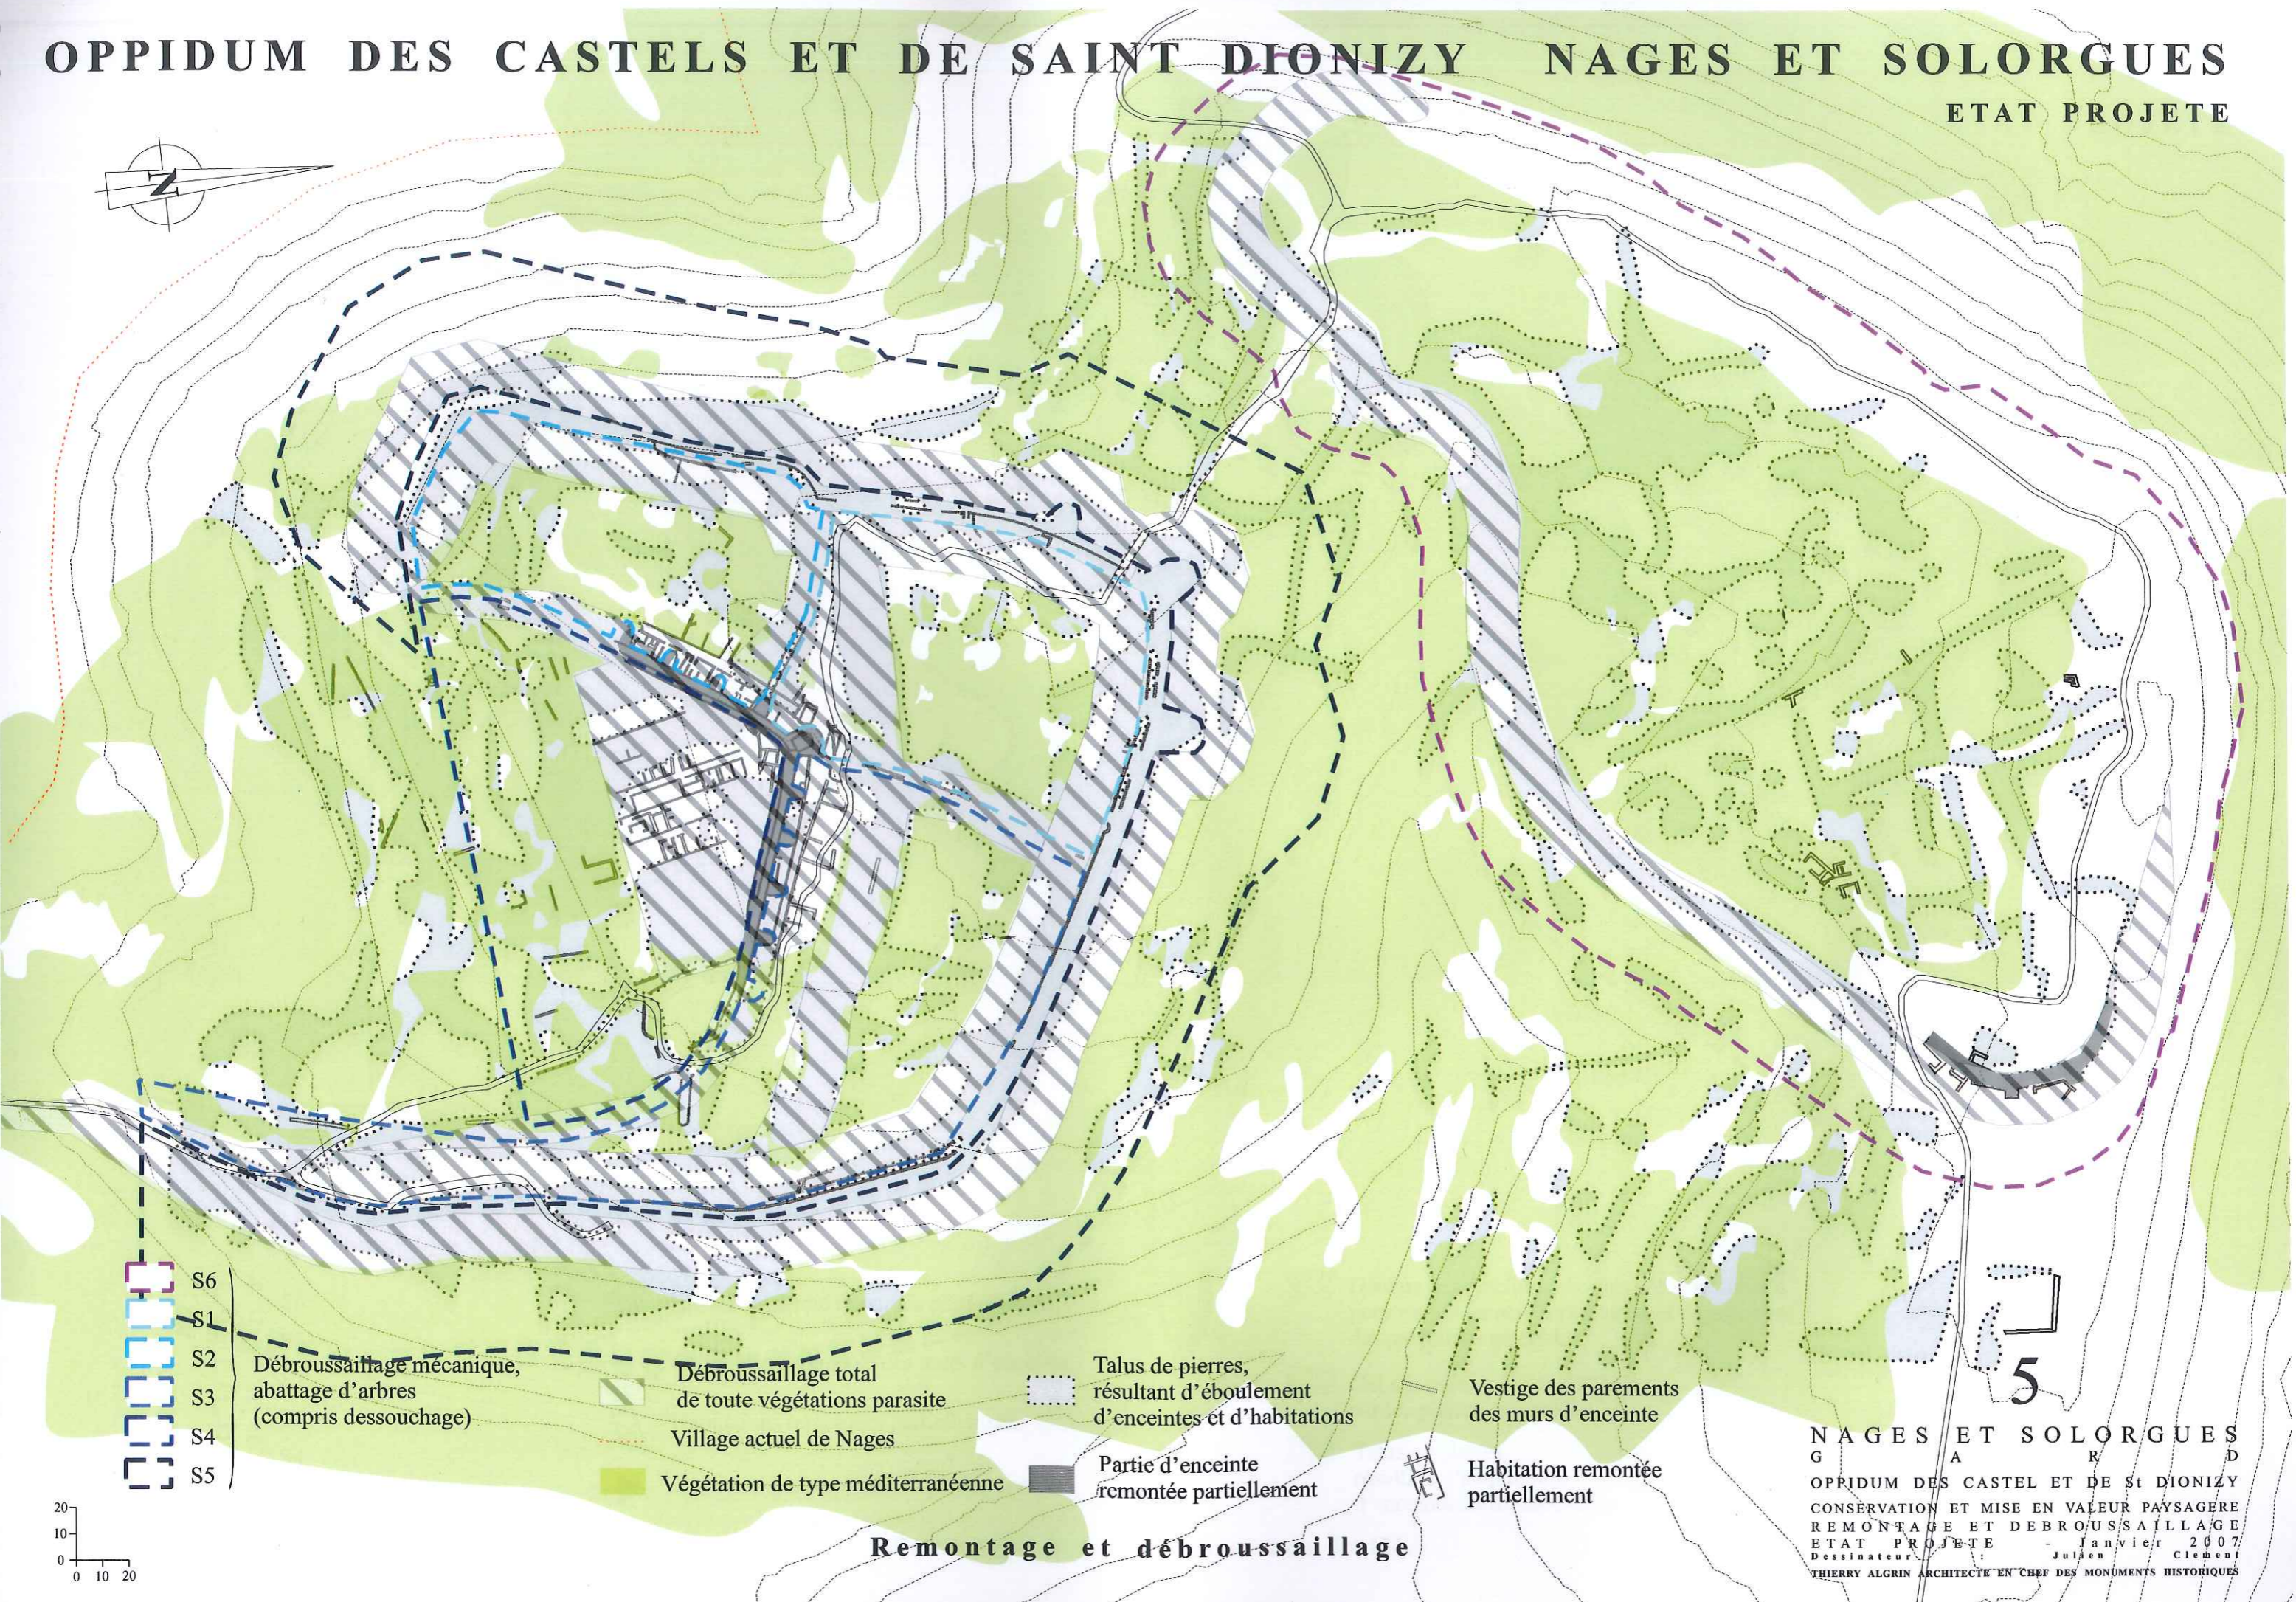
Remontage et débroussaillage

Débroussaillage mécanique, abattage d'arbres (compris dessouchage)

Débroussaillage total de toute végétations parasite

Talus de pierres, résultant d'éboulement d'enceintes et d'habitations

Partie d'enceinte remontée partiellement

Vestige des parements des murs d'enceinte

Habitation remontée partiellement

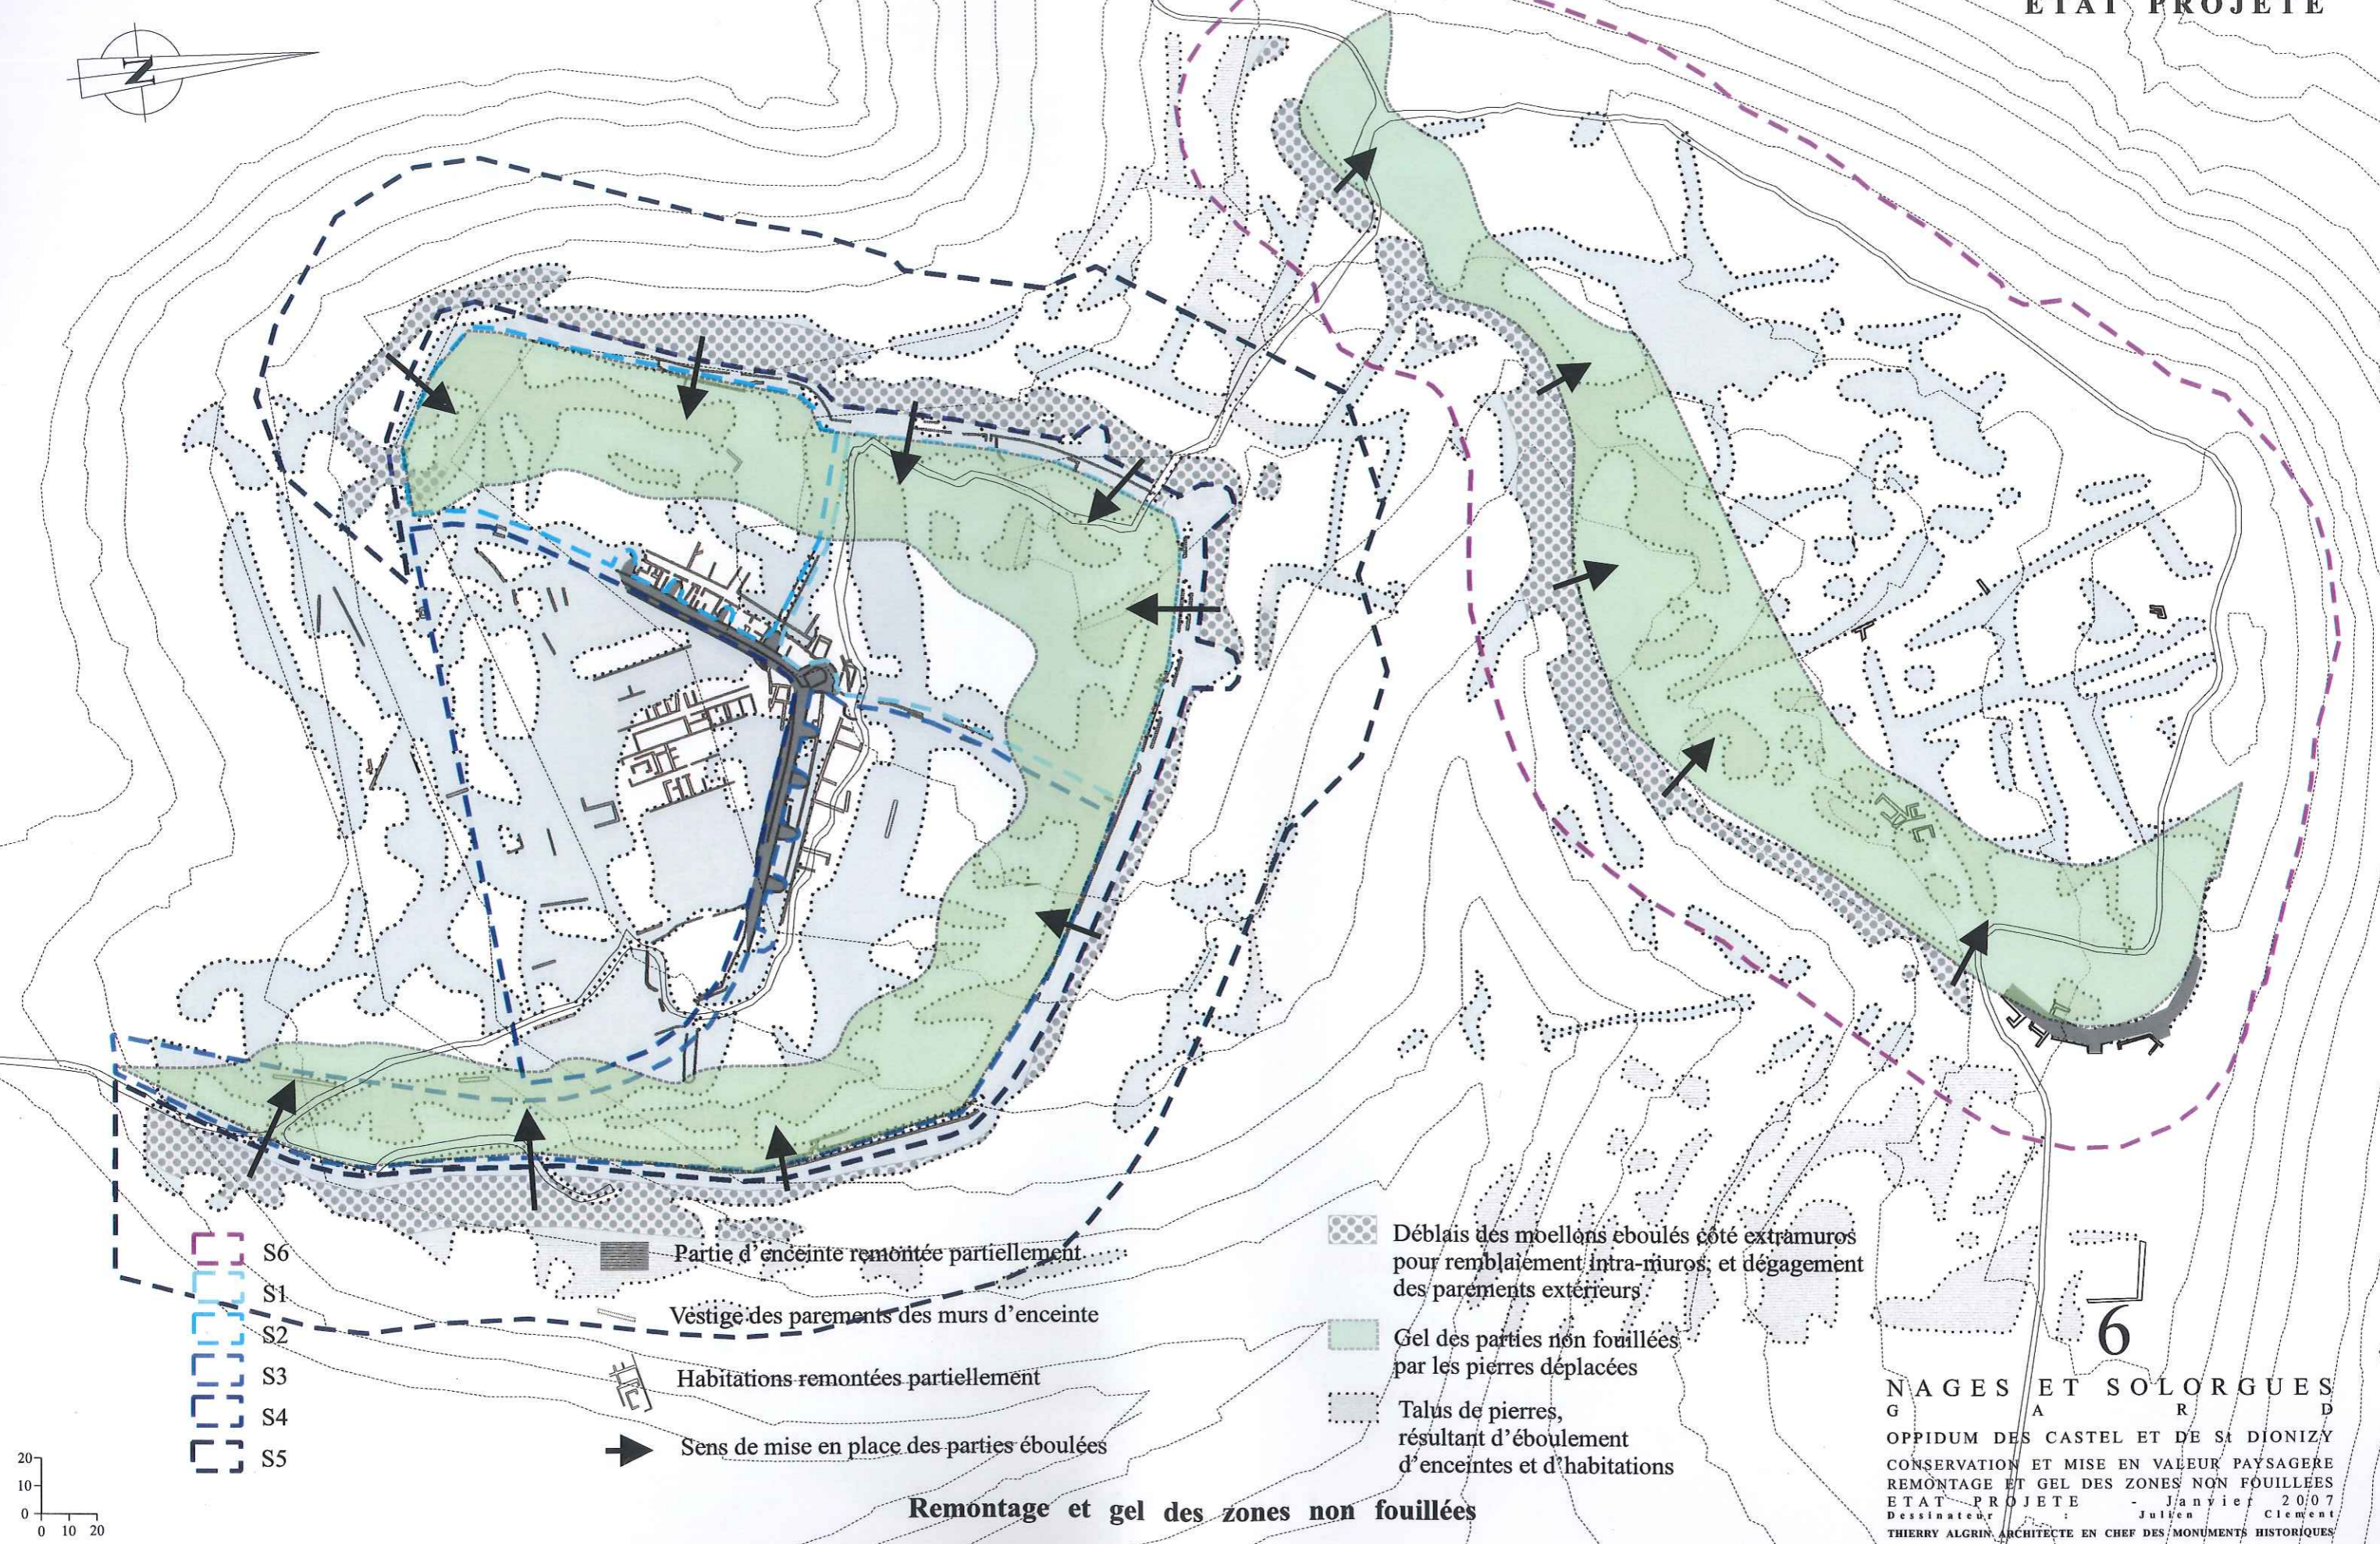
Remontage et gel des zones non fouillées

- Partie d'enceinte remontée partiellement
- Vestige des parements des murs d'enceinte
- Habitations remontées partiellement
- ➔ Sens de mise en place des parties éboulées

- ☐ Déblais des moellons éboulés côté extramuros pour remblaiement intra-muros, et dégagement des parements extérieurs
- Gel des parties non fouillées par les pierres déplacées
- ☐ Talus de pierres, résultant d'éboulement d'enceintes et d'habitations

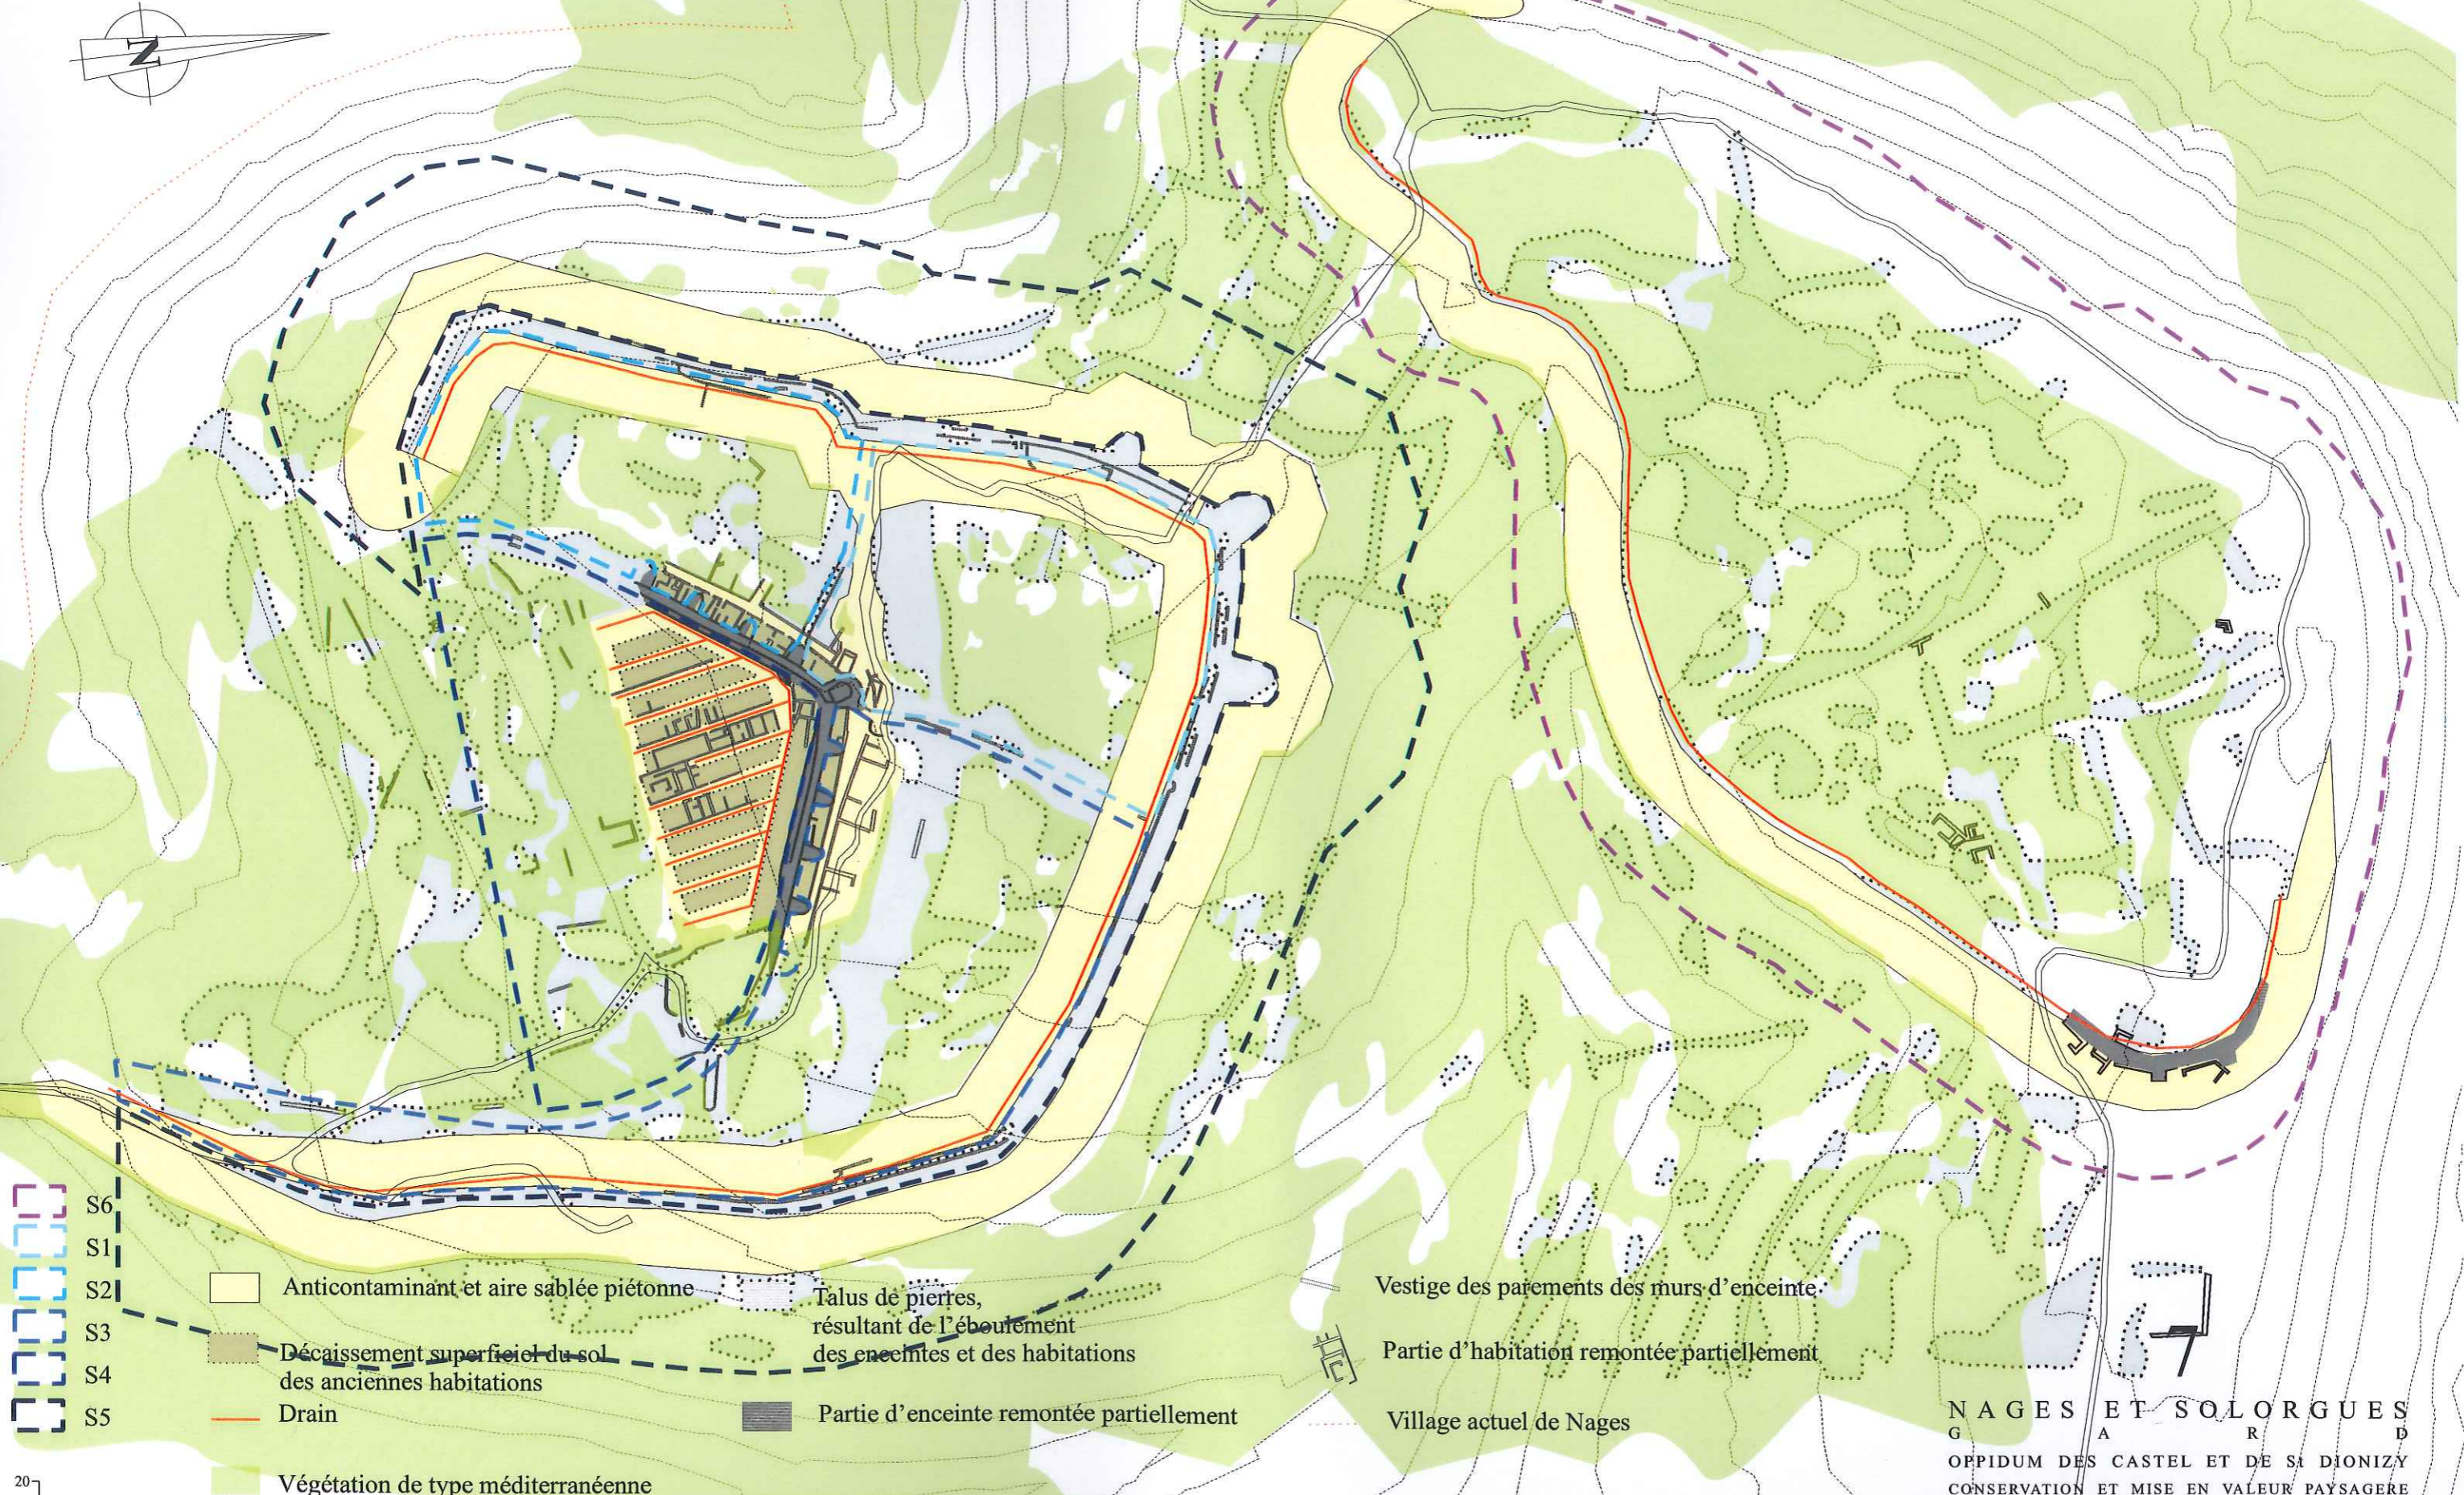
Traitement des sols

Anticontaminant et aire sablée piétonne

Décaissement superficiel du sol des anciennes habitations

Drain

Talus de pierres, résultant de l'éboulement des enceintes et des habitations

Partie d'enceinte remontée partiellement

Vestige des parements des murs d'enceinte

Partie d'habitation remontée partiellement
